## Ausführliches Oldtimer Wertgutachten

Betrifft: Bewertung Porsche 356 Coupe

Gutachten Nr.: [REDACTED]

### 356 C 1600 C

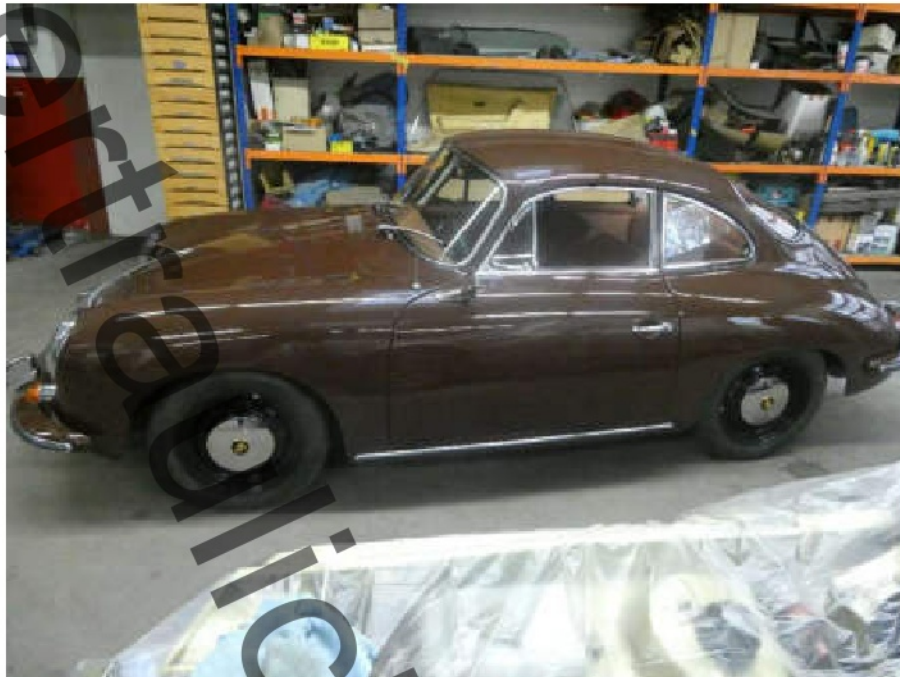
Bild 1: Seitenansicht links

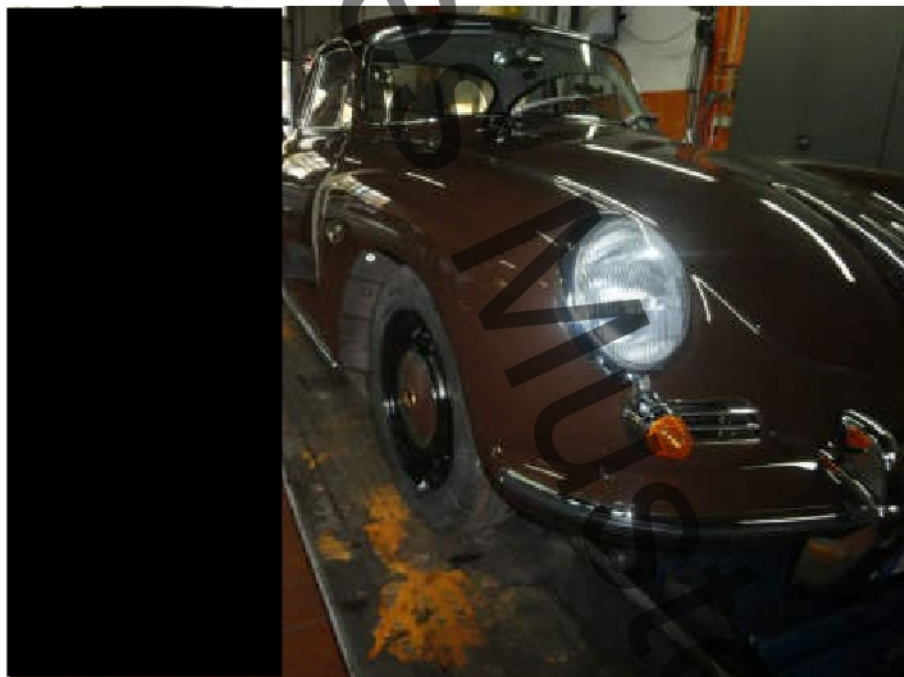
Bild 2: Seitenansicht rechts

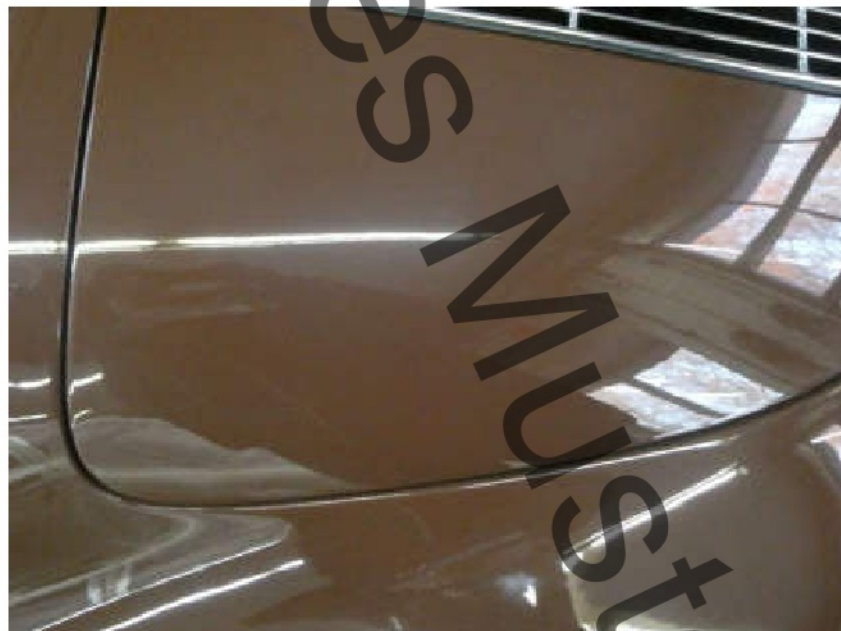
Die Spaltmaße sind absolut einheitlich und eng gefasst, das Schließverhalten von Türen, Haube und Kofferdeckel ist sehr gut mit sauberen Übergängen. Es ist kein Rost vorhanden.

Bild 4: einheitliches Spaltmaß an Motorhaube

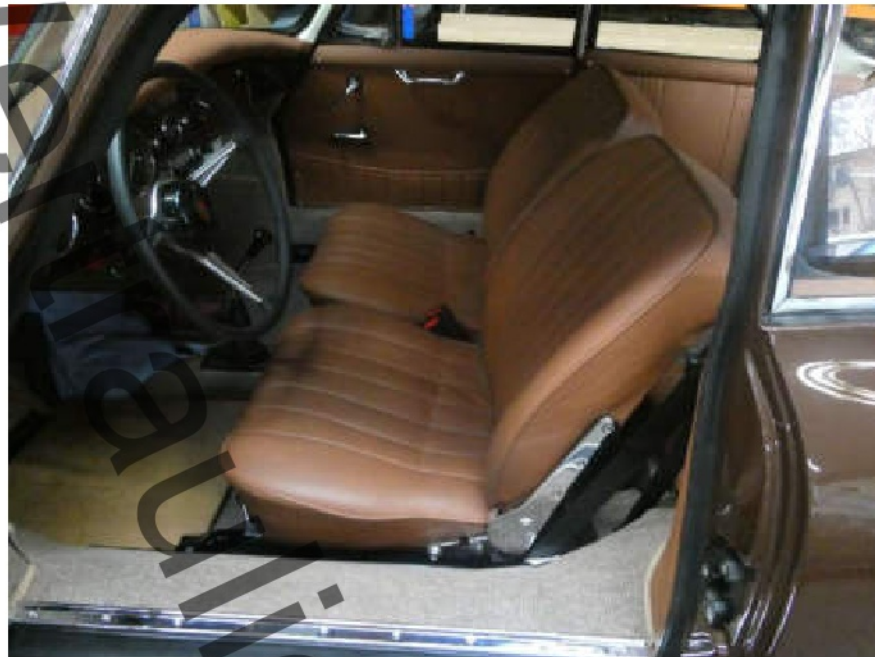
Das Interieur ist in einem neuwertigen, perfekten Zustand ohne Verunreinigungen. Abnutzungen sind nicht vorhanden.

Bild 5: Interieur Fahrerseite

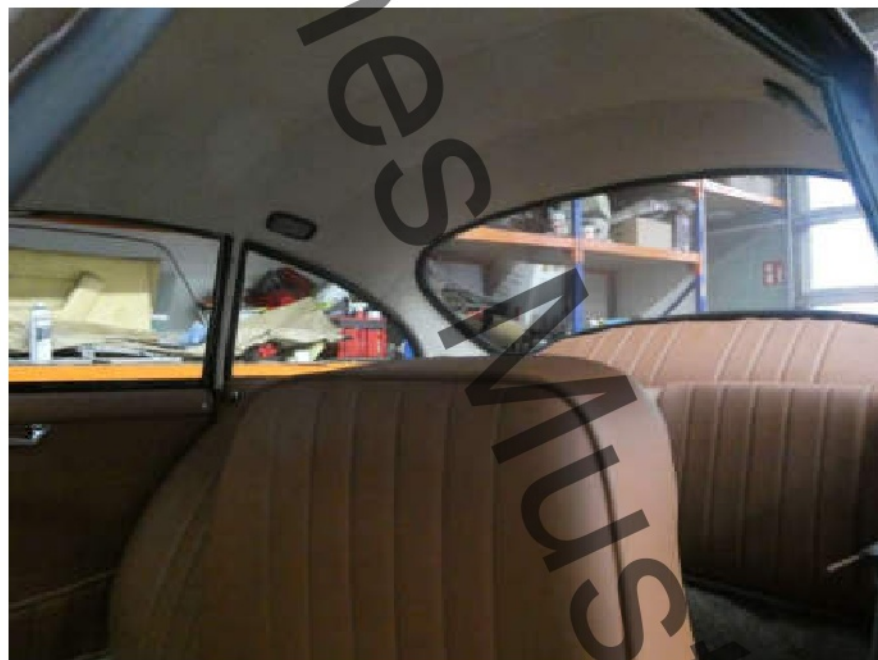
Bild 6: Lederausstattung hinten und Himmel

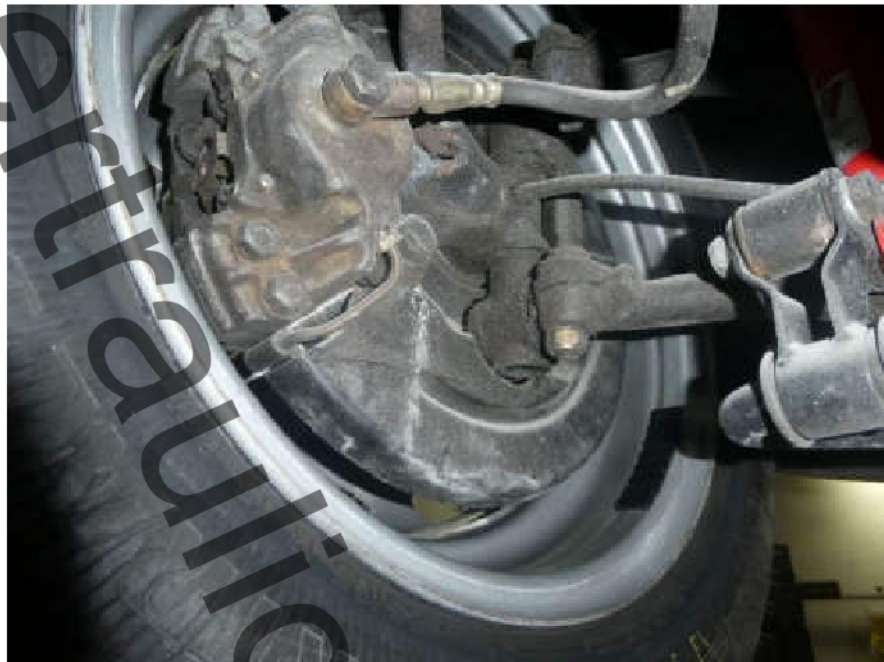
Vorder- und Hinterachse, sowie deren Aufhängung, wurden bei der Restauration vollständig überholt. Fahrwerk und Lenkung befinden sich in einem sehr guten verkehrssicheren Zustand.

Bild 7: Vorderachse links

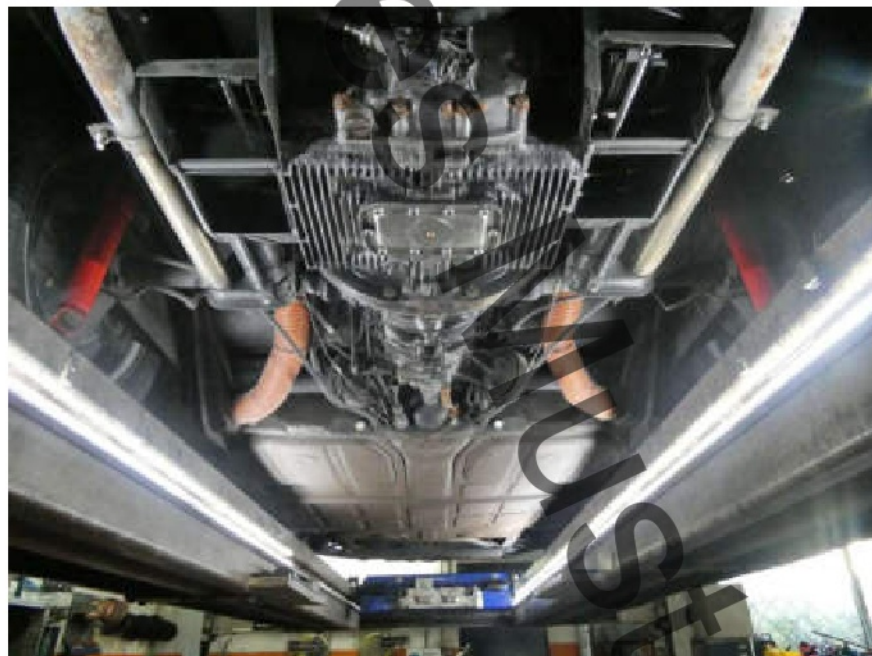
Motor, Getriebe und Hinterachse befindet sich in überholtem Zustand mit kleinen Gebrauchsspuren. Motor, Getriebe und die Hinterachse waren zur Besichtigung trocken, ohne Ölsuren. Die Abgasanlage weist keine Undichtigkeiten auf. Der allgemeine äußere Eindruck aller Aggregate ist mit sehr gut zu bewerten. Eine Sichtprüfung der Kolben und Zylinderlaufflächen sowie der innenliegenden beweglichen Motorteile, unter Zuhilfenahme eines Endoskops, wurde nicht vorgenommen. Der Motor läuft mechanisch einwandfrei und macht keine abnormalen Geräusche. Verunreinigungen durch Flüssigkeiten, bzw. aufsteigende Öldämpfe aus der

Bild 8: Unterboden mit Motor und Getriebe

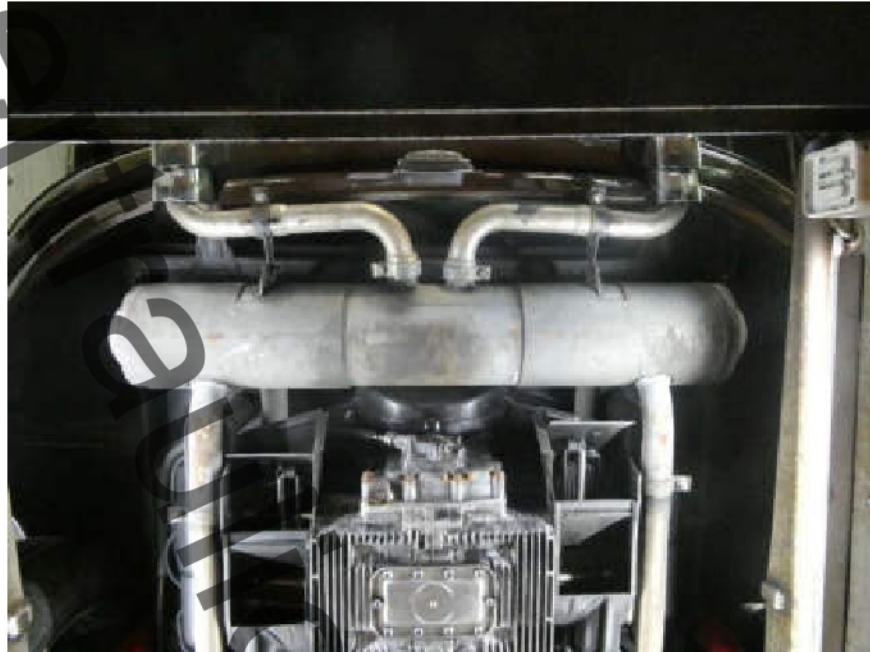
Bild 9: Endschalldämpfer

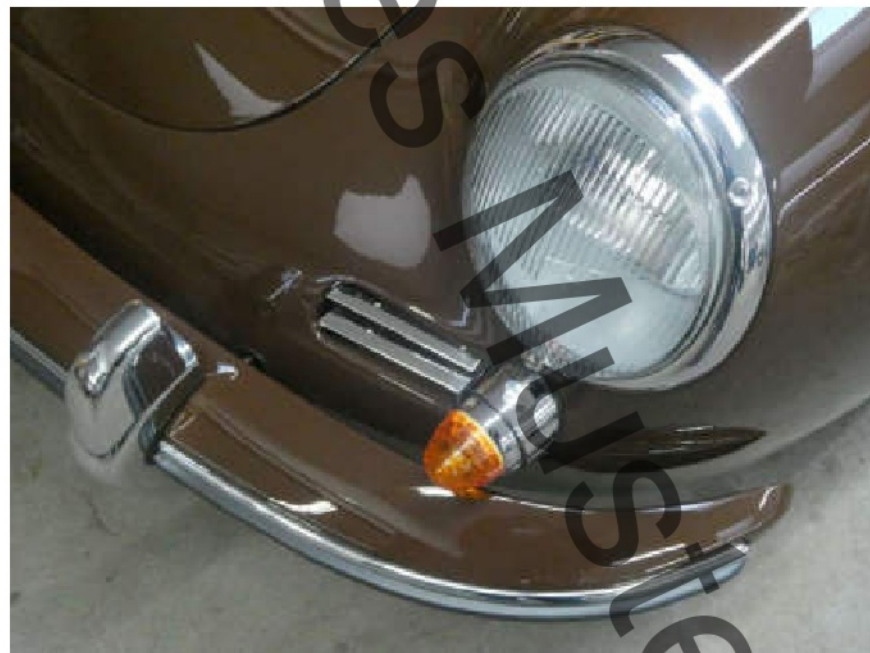
Die Stoßfänger, Zierleisten, Fensterrahmen und die Chromringe der Scheinwerfer befinden sich in einem perfekten Zustand. Pickel, Kratzer oder Schleifriefen sind nicht vorhanden. Der Spiegelgrad ist makellos.

Bild 10: Perfekter Sitz der makellosen Chrom-Leisten
